4. Mark I 沸水式反應爐的缺陷

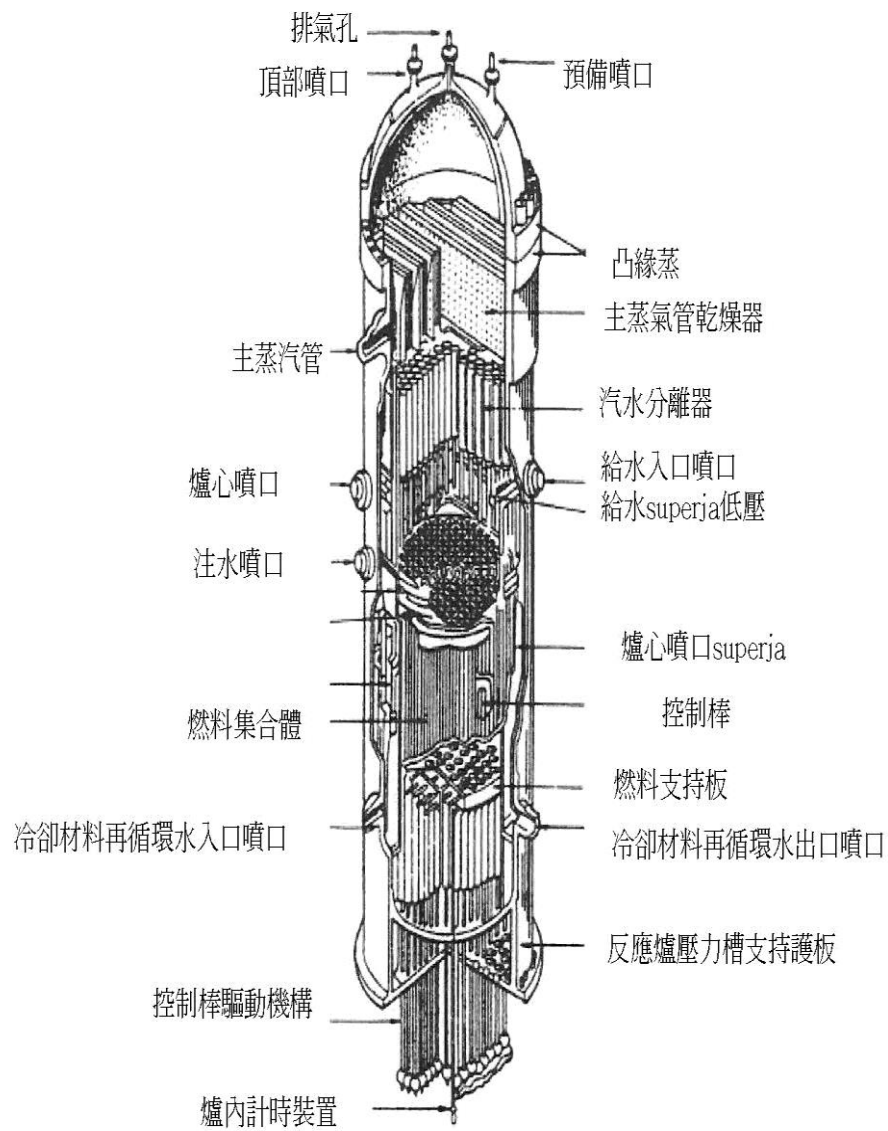
BWR 原子爐壓力槽內部構造

i 為了平均分配 superja 的破損液體於反應爐容器中，將厚重的水管稱為 superja，但由於氣流產生的振動 superja 發生疲勞破壞，就引起了問題。

例如，義大利的 Garigliano 核電廠在 1964 年曾發生因氣流振動而破損的 Superja 碎片從原子爐壓力槽底部掉落，碎片的振動與裝置底部磨擦，而使底部產生破洞漏水事故。

1975 年許多核電廠的 BWR 因氣流振動的原因而導致給水系統的 Superja 破損。這些案例都顯示給水系統的水流會引起 superja 振動，因此初期 superja 破損時，設計的變更是非常迫切必要的。

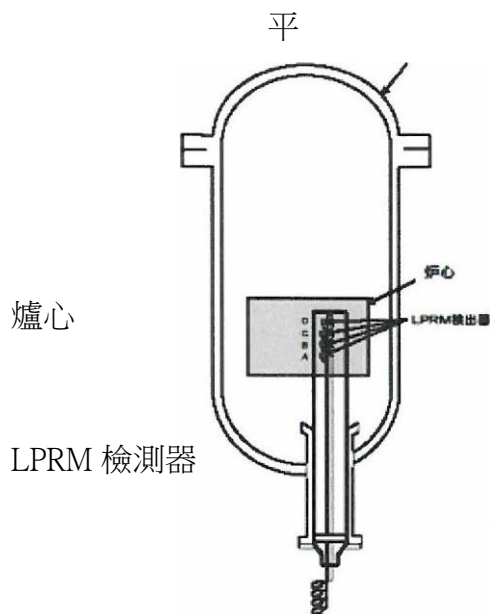
LPRM 鳥瞰圖(出處：東北電力首頁)

Superja 如果發生破裂折損就是極危險的狀態，而修補這類破損的方法尚未開發成功。局部能階偵測系統(LPRM)的缺陷在於爐心各部分的效能分布設置的 LPRM 振動的問題。

1975 年的 1 年間，11 座 BWR 的原子爐因 LPRM 故障及其振動的影響導致放置燃料集合體的燃料池破損的事故。燃料池在爐心內作為冷卻水的流路，使用燃料時，為了保護燃料棒，燃料集合體會覆蓋上鉛製的薄板中，振動產生後，由於 LPRM 的撞擊而產生縫隙，燃料棒破損的同時，LPRM 發出的信號也變得混亂。

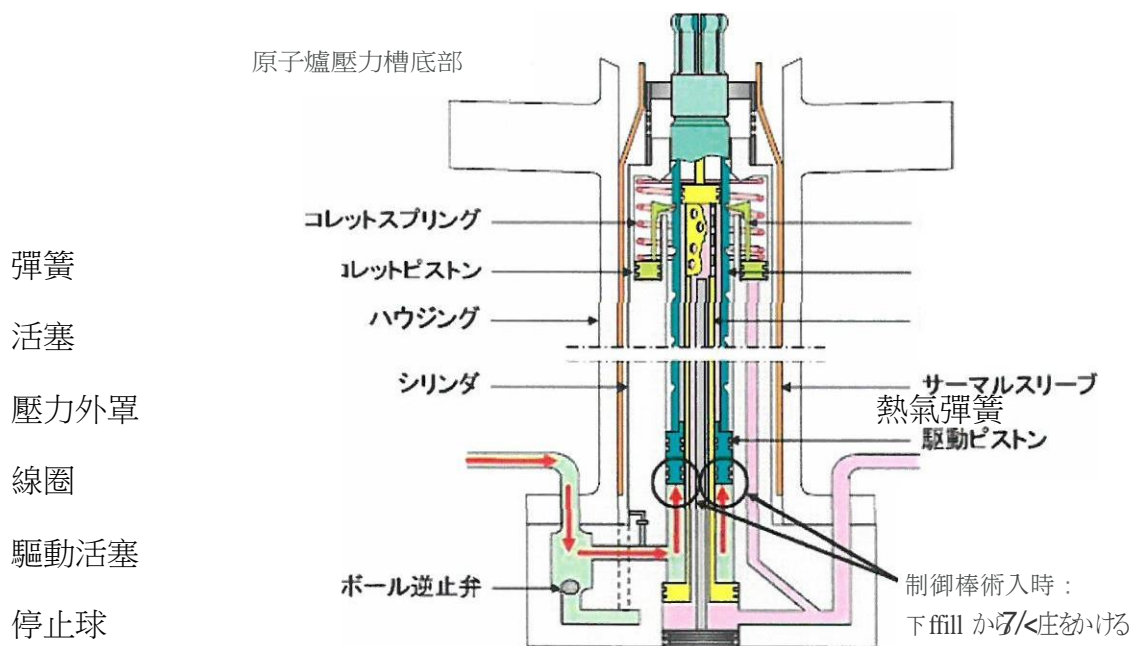
控制棒驅動機構的構造

備用硼液系統的龜裂和控制棒材料的破損也會造成核電安全運的性能損壞。例如，備用硼液系統的管線為了驅動控制棒而產生破損的話，驅動控制棒就有可能不順利。

控制棒插入時，經由由下產生的壓力上升

Dresden 發電廠一號機因為發生這樣的龜裂，作為原子爐連續運轉的許可條件，發出限制不能運作的控制棒數目的命令。另外，將來也有可能發生材料的問題而威脅到原子爐的安全性。

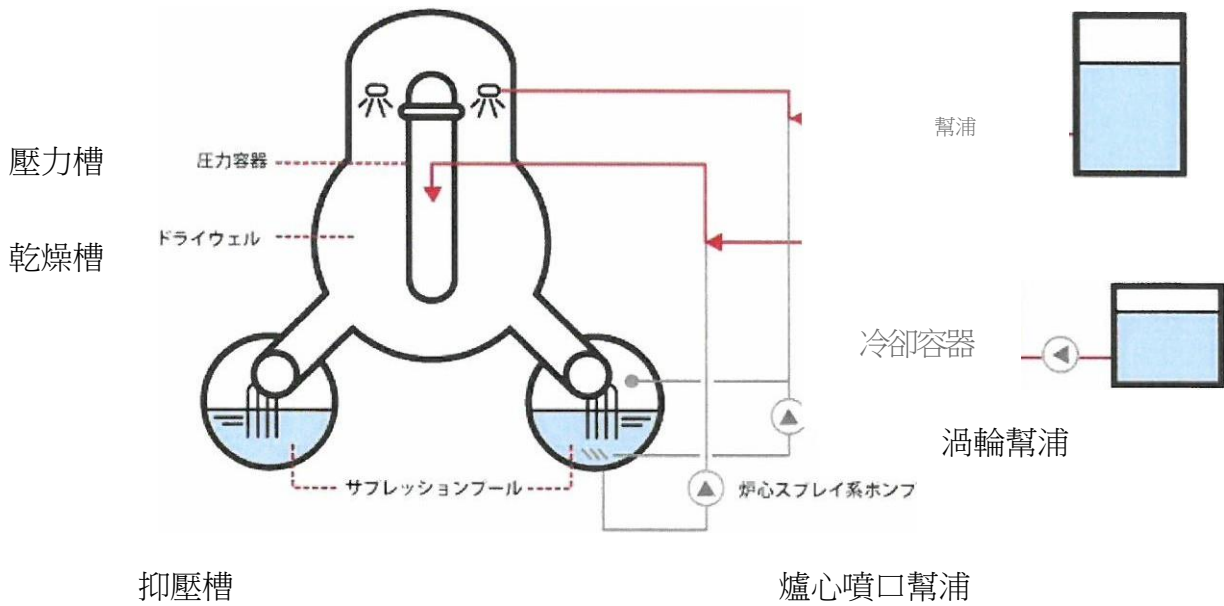
替代注水設備的概念圖

Mark I 只對上部設置的原子爐圍阻體噴口設有原子爐圍阻體冷卻系統，事故發生時，原子爐圍阻體中的冷卻水從壓力槽中溶出。

但是，上部噴口到下部的流線有限制，可預期實際發生事故時，原子

爐圍阻體內部的環境有相當高的溫度。只從上部噴口注水，只利用原子爐圍阻體中的環境冷卻，效果不大。

再者，為了替代注水的滅火系統管線是耐震 C 級，有這次地震災害發生時，比其他安全設備先破損而不能使用的可能。

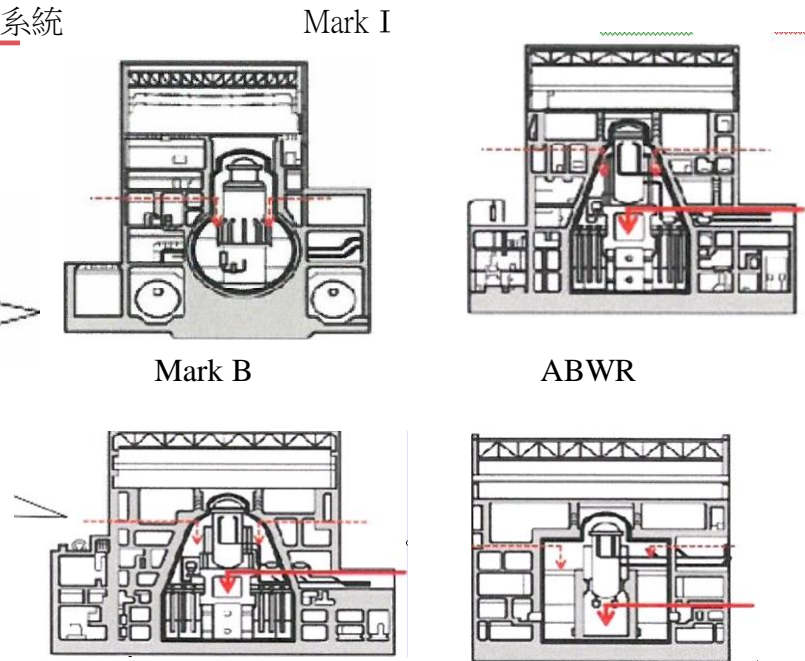
不同類別的原子爐圍阻體注水機能 (甲 1·國會事故調查報告書 97 頁)

如下圖所示， Mark H 與改良型沸水爐(ABWR)從原子爐圍阻體上部的噴口注入水後直接流入底部。相對地，Mark I 在原子爐圍阻體構造上，從上部噴口注水而流到底部。

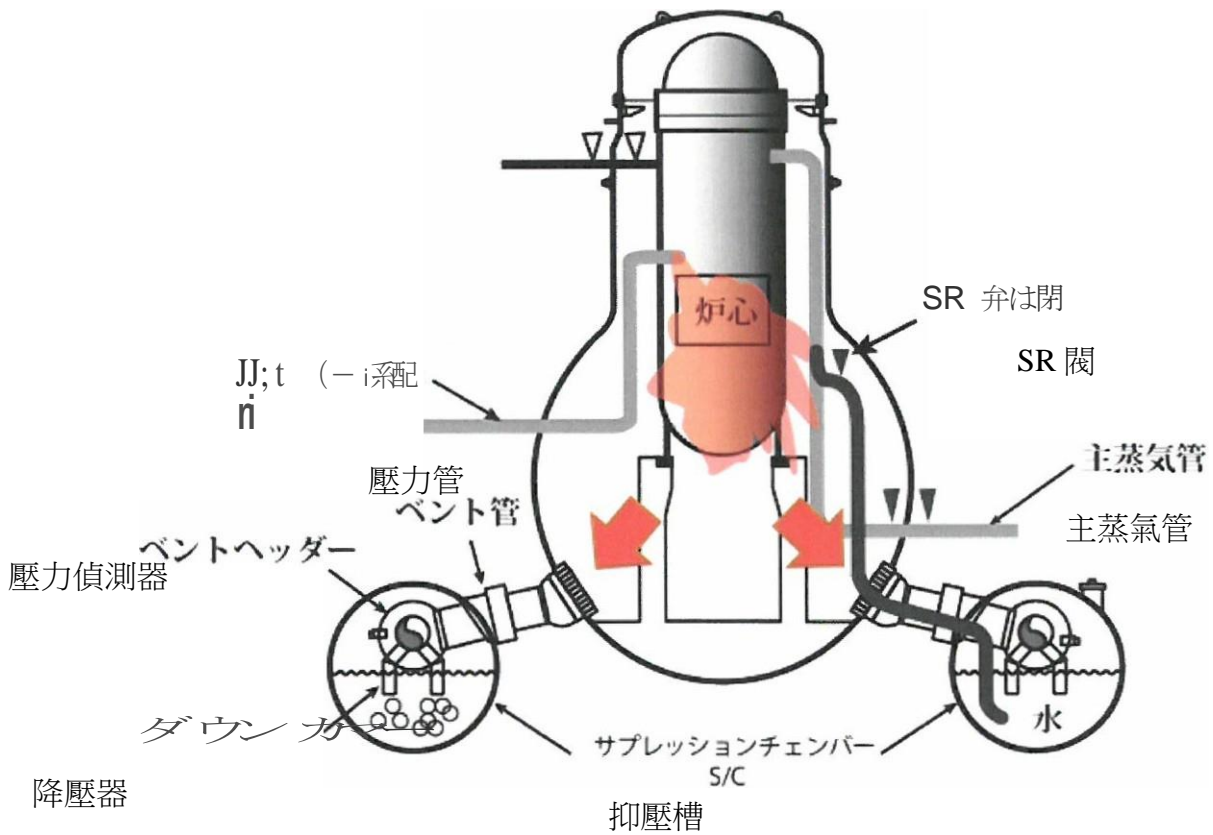
原子爐管線破損造成的冷卻材喪失 (甲 1・國會事故調查報告書 229 頁)

換句話說，這次地震長久且激裂的震動使原子爐管線在地震後馬上破損，發生了小缺口 LOCA(AB-LOCA)。包含冷卻材料的水蒸氣及氦氣的非凝縮性瓦斯從破損的管線中噴出，而移動到 S/C 內的水中。但是，卻無法停止喪失冷卻材料，原子爐圍阻體的壓力急速上升，最終造成燃料損傷、溶解。然而，這次事故由於管線破裂而抑制高壓，SR 無法自動運作的可能性很低(請參考本訴訟狀 107 頁以後(力)1 號機是由於地震而損傷)。

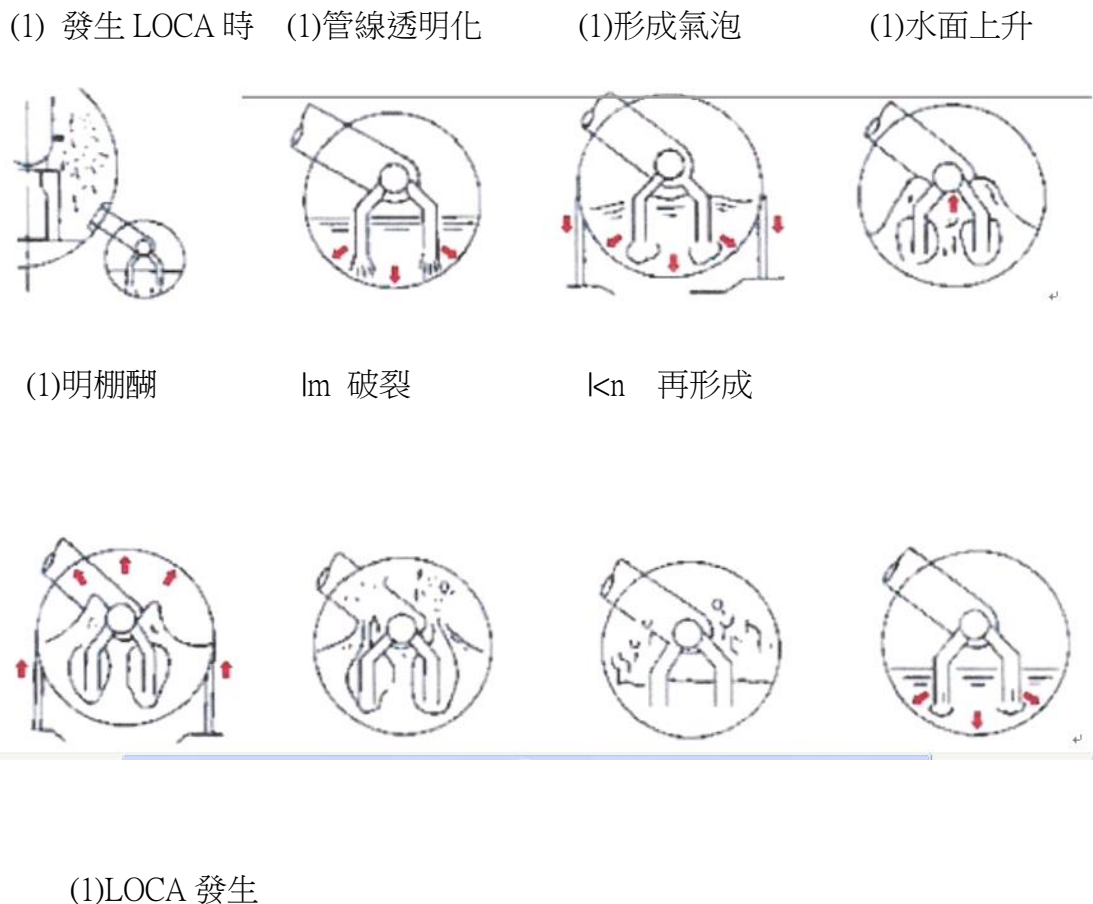
運轉中的原子爐圍阻體充滿了氦氣。若發生大缺口 LOCA，D/W到 S/C 產生高速流入的大量氦氣及水蒸氣，會發生凝縮振動的複雜動荷重。這稱為「水力學的動荷重」，以安全委員會的技術方針對 S/C 的強度做評估。這項荷重是 BWR 型原子爐圍阻體的共通點，尤其是在 Mark I 中有發生如下圖所示的嚴重問題。

這項技術方針考慮的氣體是蒸氣和氫氣，但本次核電事故最終的問題不只是原子爐壓力槽的破損，還有極高溫的氫氣及非凝縮性瓦斯大量放出。高溫水蒸氣及瓦斯加重衝擊荷重，從 S/C 內流入的高溫水力學動荷重也有可能。若 1、3 號機的原子爐圍阻體破損，原因可能是高溫下衝擊荷重及水力學的衝擊荷重。
