從上述引用文獻可知老舊化將引發小型事故、故障重覆發生，演變成大型事故的機會增加、出現定期檢查未發現的受損、龜裂、性能減損。甚而，在這樣的老舊化處於現在進行式的狀態下，若有地震或海嘯來襲，會有造成核電廠發生所謂共通要因故障（其中一項就是許多設備同時傾倒的事故）的疑慮。假設已依照耐震設計而設計、施工，但若是在斷裂前未發現管線與機器焊接部位已龜裂，也可能出現一下子就斷裂的可能性。是以，老舊化本身不僅會提高核電廠的危險性，同時也會嚴重影響核子反應爐等設備的耐震性能。

具體來說，最應受重視的核子反應爐等設備老舊化態樣，就是金屬材料的性能減損。造成金屬材料的性能減損原因，首先是「金屬疲勞」與「腐蝕」，再者還有容器的鋼材接觸到從爐心噴出的中子，造成鋼材變脆弱的現象「照設脆弱化」，則是核電廠特有的材料性能減損原因。我國核電廠從最初開始興建時至今，已發生多起因金屬材料性能隨時間經過而減損，也就是老舊化造成的核電廠事故。

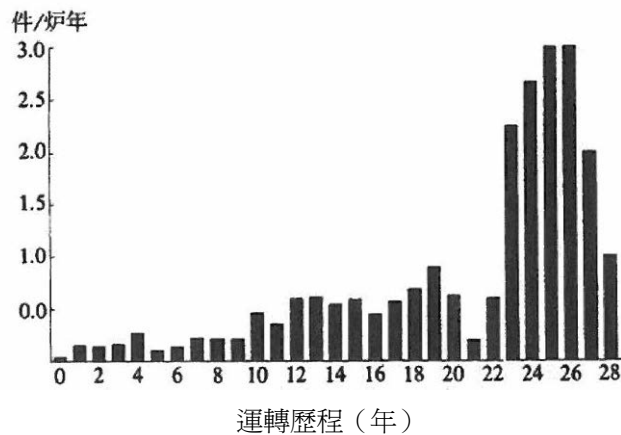
圖 2 因運轉歷程所引發的核電廠事故與故障產生機率

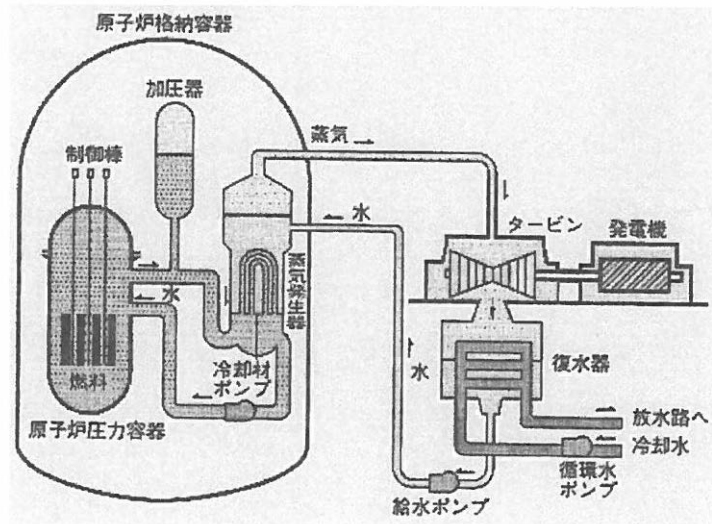
壓水式反應器 (出處：核能與能源圖集 2012 (修正))

蒸汽產生器是將來自壓水式反應器（參照「壓水式反應器」圖）的一次冷卻水的熱氣移至二次冷卻水的最重要設備，內有匯集多條 U 字型細管（3000~4000）的導熱管，透過這些薄管的管壁（厚度 1.3~1.5mm）讓熱氣從一次冷卻水轉移到二次冷卻水。金屬氣體凝固附著在這些細管與支撐細管的板子之間的縫隙，所以出現共振現象就會發生因為疲勞而造成斷頭台式斷裂（參照「熱交換器與導熱細管斷裂處」圖）。斷頭台式斷裂，係指管線一下子斷成兩半。

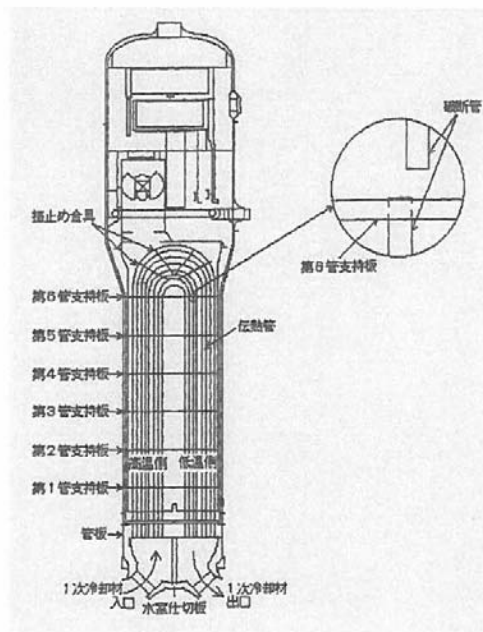
熱交換器與導熱細管斷裂處 (出處：失敗知識資料庫 資料製作人：橘内良雄 (社團法人日本吊臂協會、小林英男 東京工業大學))

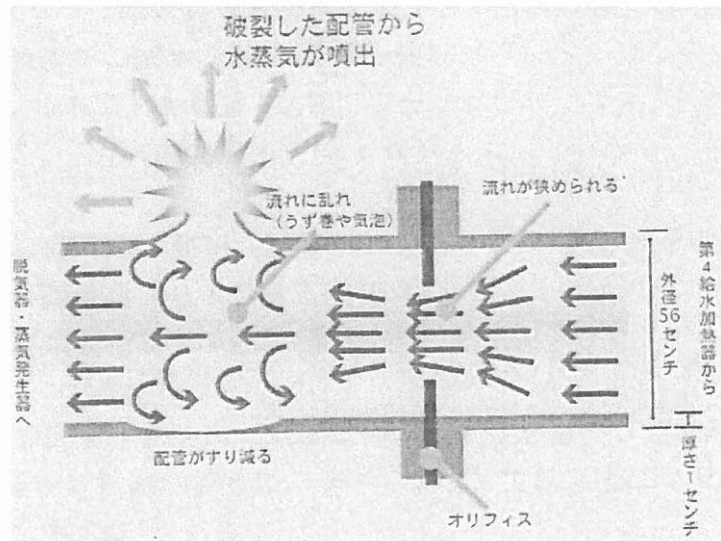
侵蝕與腐蝕造成管線破裂（出處：核能資料情報室 第 53 次公開研究會）

管線變薄的原因是Erosion（侵蝕）與Corrosion（腐蝕）。破裂處的前方有孔口板（縮小流動的寬度並測量壓力落差，調整流速的裝置）縮小流體的寬度。被縮小的水在下游而失序，出現漩渦跟氣泡並磨損管線。這就是侵蝕。溶在水中的氧氣持續腐蝕管線表面後，就容易產生侵蝕。管線因為反覆的侵蝕與腐蝕而持續耗損。（參照「侵蝕與腐蝕造成管線破裂」圖）。
